# Milchsammelwagen Erhebung 2004

Abschlussbericht

**BEV - Bundesamt für Eich- und Vermessungswesen**

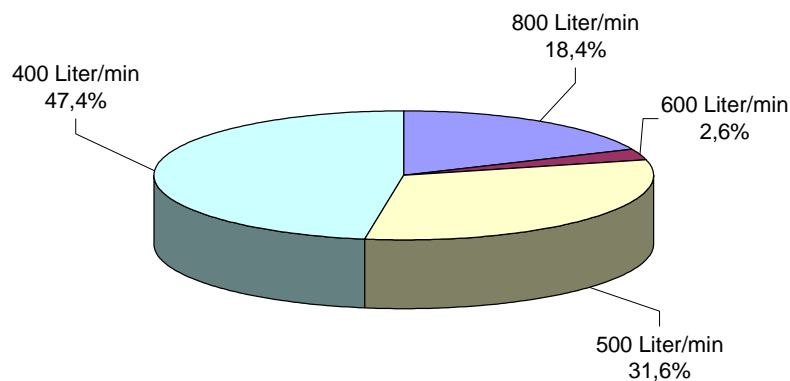
Der Trend geht eindeutig zu Messanlagen mit hoher Durchflussstärke. Die Liefermenge einer Sammeleinheit (Tanksammelwagen und Anhänger) beträgt pro Anlieferung ca 25.000 Liter Milch. Es ergibt sich somit für das Einsaugen der Milch bei einer durchschnittlichen Durchflussstärke von 500 l/min bei Messanlagen neuerer Bauart, gegenüber 300 l/min bei älteren Modellen, eine Zeitersparnis von rund ½ Stunde. Bei 365 Einsatztagen pro Jahr kann somit ein Einsparungspotential von rund 180 Stunden/Jahr erzielt werden.

**Höchstdurchflussstärke der Messanlage**

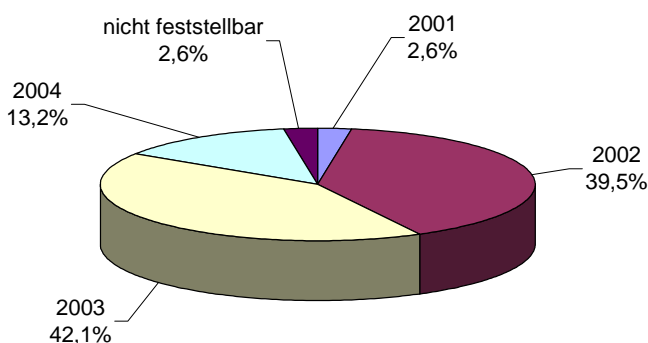
**Eichjahr**

Für die im Jahre 2001 letztmalig geeichte Messanlage (1 Stück) war zum Zeitpunkt der Erhebung die Eichung im zuständigen Eichamt beantragt.

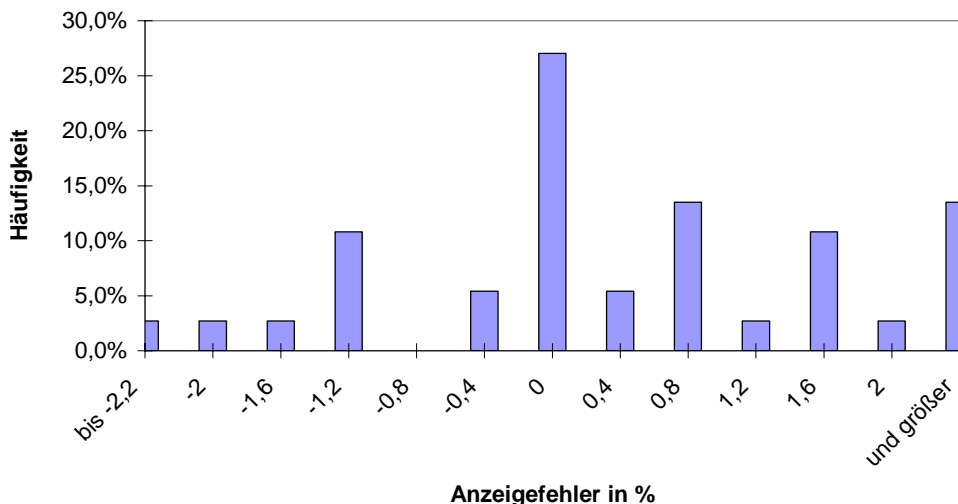
**Richtigkeit bei kleinster Übernahmemenge**

Kleinste Übernahmemenge	Stück	Anteil %
Eichfehlergrenze (EFG) eingehalten	23	60,5
Verkehrsfehlergrenze (VFG) eingehalten	32	84,2
VFG nicht eingehalten = nicht zulässig:	6	15,8

Der größte Teil der Nichteinhaltung der Verkehrsfehlergrenzen ist bei Messanlagen aufgetreten, welche ursprünglich für eine maximale Durchflussstärke von 400 l/min konstruiert wurden, deren Durchflussstärke aber durch Einbau einer stärkeren Pumpe auf 500 l/min erhöht wurde.
